メンテナンスニュースは、少しでも「お客様のお役に立ちたい」との思いで作成しております。
今回は、フロントカウルの脱落防止策を紹介します。ご覧ください！！

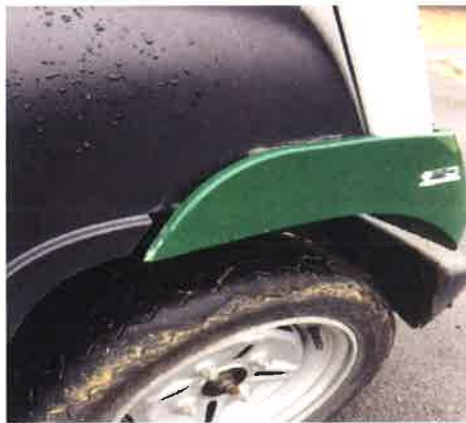
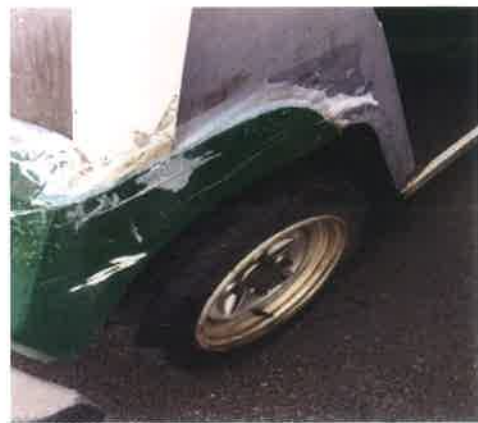
プレー中に、フロントのカウルが落ちてしまった！端が外れてしまいテープで取り付けしている！
などなど思い当たる事ありませんか？

これ、プラスチックの部品交換で直っちゃうんです！？

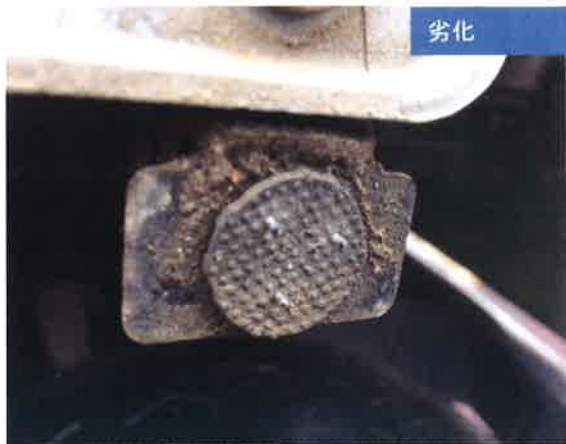
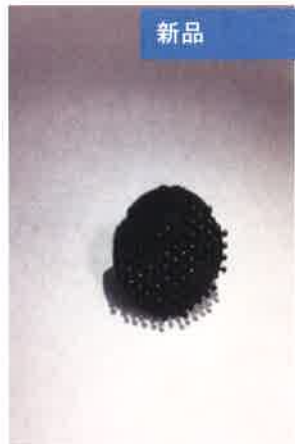
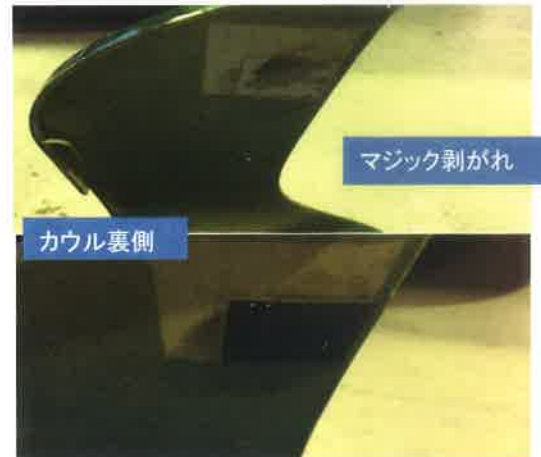
原因はクリップのイボイボが劣化で無くなったり、マジック自体が剥がれたりして外れているんです。

現在ご使用中のカートは大丈夫ですか？
ゴルフカートの安全確保、安全走行の為に、一度ご確認ください。
